龙南县鲁地矿业有限公司
南亨石官背建筑用凝灰岩矿排土场关闭工程
安全设施验收评价报告
(终稿)

龙南县鲁地矿业有限公司
南亨石官背建筑用凝灰岩矿排土场关闭工程
安全设施验收评价报告

龙南县鲁地矿业有限公司
南亨石官背建筑用凝灰岩矿
排土场关闭工程安全设施验收评价技术服务承诺书

本次安全验收评价对象：龙南县鲁地矿业有限公司南亨石官背建筑用凝灰岩矿排土场关闭工程

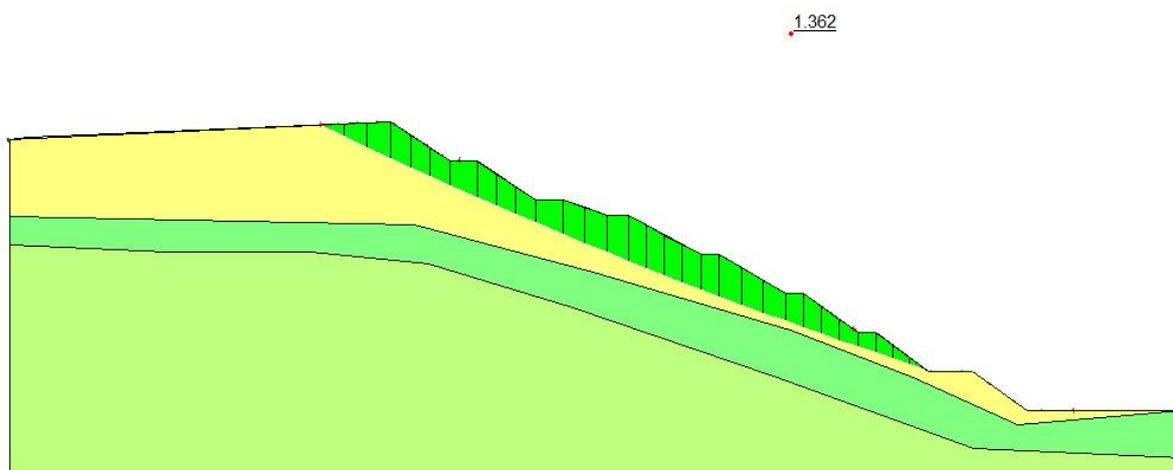
图 6-2 排土场 A-A' 剖面自然工况稳定性电算图

根据确定的排土场典型剖面，运用上文所确定的计算参数与运行工况，采用简化 Bishop 法计算分析排土场典型剖面 A-A' 剖面的稳定性，经稳定性计算，排土场 A-A' 剖面稳定性计算结果见表 2-4，各种工况下稳定计算图见图 2-2、图 2-3、图 2-4。

运行工况	安全系数	标准值
自然工况	1.362	1.20
降雨工况	1.238	1.15
降雨+爆破振动工况	1.141	1.10

稳定计算结果表明，排土场 A-A' 剖面的安全稳定系数在不同运行工况下均满足规范要求。

1) 边坡 A-A' 剖面在自然工况、降雨工况、降雨+爆破振动工况下安全系数满足设计要求。(稳定分析计算结果见表 2-4)

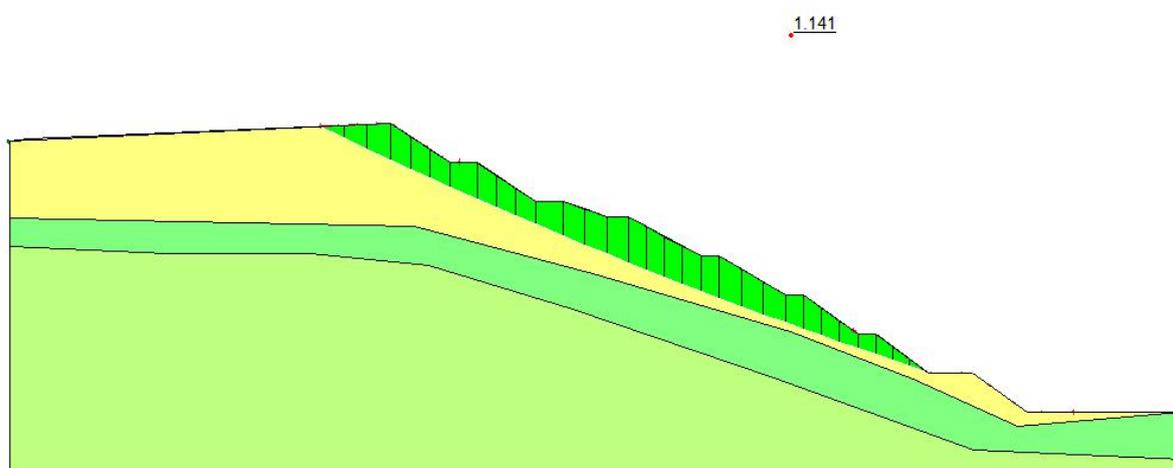
图 2-4 排土场 A-A'剖面降雨+爆破振动工况稳定性电算图

(3) 降雨+爆破振动影响工况：考虑爆破振动影响，堆积体的容重取为浮容重，滑面参数用饱水条件下的强度参数，容重以饱和容重计。鉴于爆破振动力未进行爆破试验，按照工程经验，爆破振动对采场边坡的影响与炸药量、爆破频率等因素存在关系，因此根据工程经验，将爆破振动力引起的加速度值取为地震力引起的地震加速度的 0.7 倍，又因《水工建筑抗震设计规范》（DL5073-2000）中未提及地震烈度为 6 度的质点的动态分布系数，现将矿区地震烈度取值为 7 度进行计算。即水平方向为 $0.0418 \times 0.7 = 0.0293$ ，垂直方向为 $0.0278 \times 0.7 = 0.0195$ 。

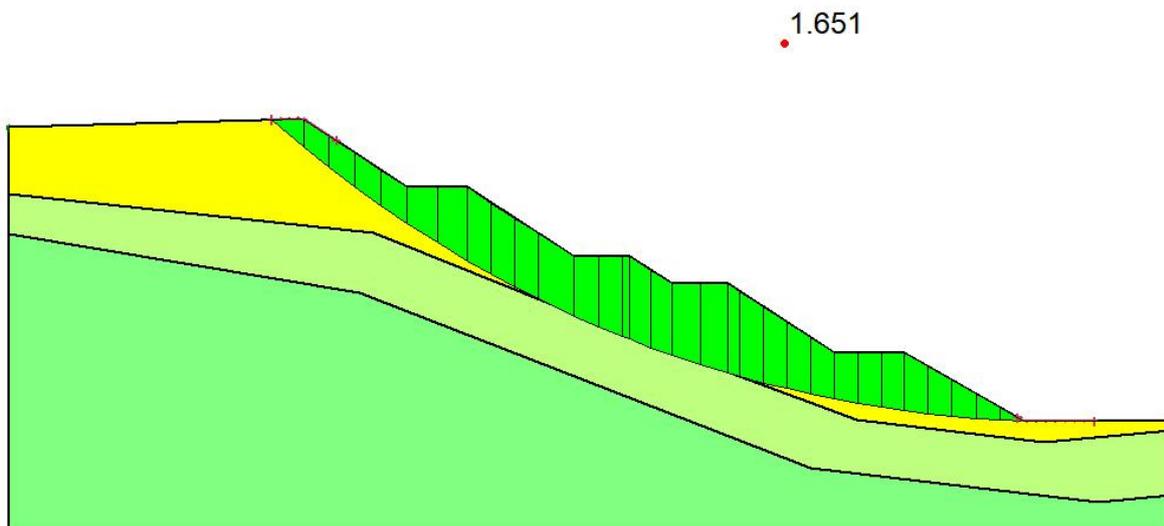
图 2-5 排土场 B-B'剖面自然工况稳定性电算图

根据确定的排土场典型剖面，运用上文所确定的计算参数与运行工况，采用简化 Bishop 法计算分析排土场典型剖面 B-B' 剖面的稳定性，经稳定性计算，排土场 B-B' 剖面稳定性计算结果见表 2-5，各种工况下稳定计算图见图 2-5、图 2-6、图 2-7。

运行工况	安全系数	标准值
自然工况	1.651	1.20
降雨工况	1.447	1.15
降雨+爆破振动工况	1.331	1.10

2) 边坡 B-B' 剖面在自然工况、降雨工况、降雨+爆破振动工况下安全系数满足设计要求。(稳定分析计算结果见表 2-5)
